## 國立陽明交通大學光復校區環校道路車輛出入口處停車位檢討說明

## 國立陽明交通大學交大校區校園道路減速設施設置原則草案總說明

國立陽明交通大學光復校區減速墊設置分析說明

## 國立陽明交通大學交大校區環校機車道柵欄管制系統改善評估案

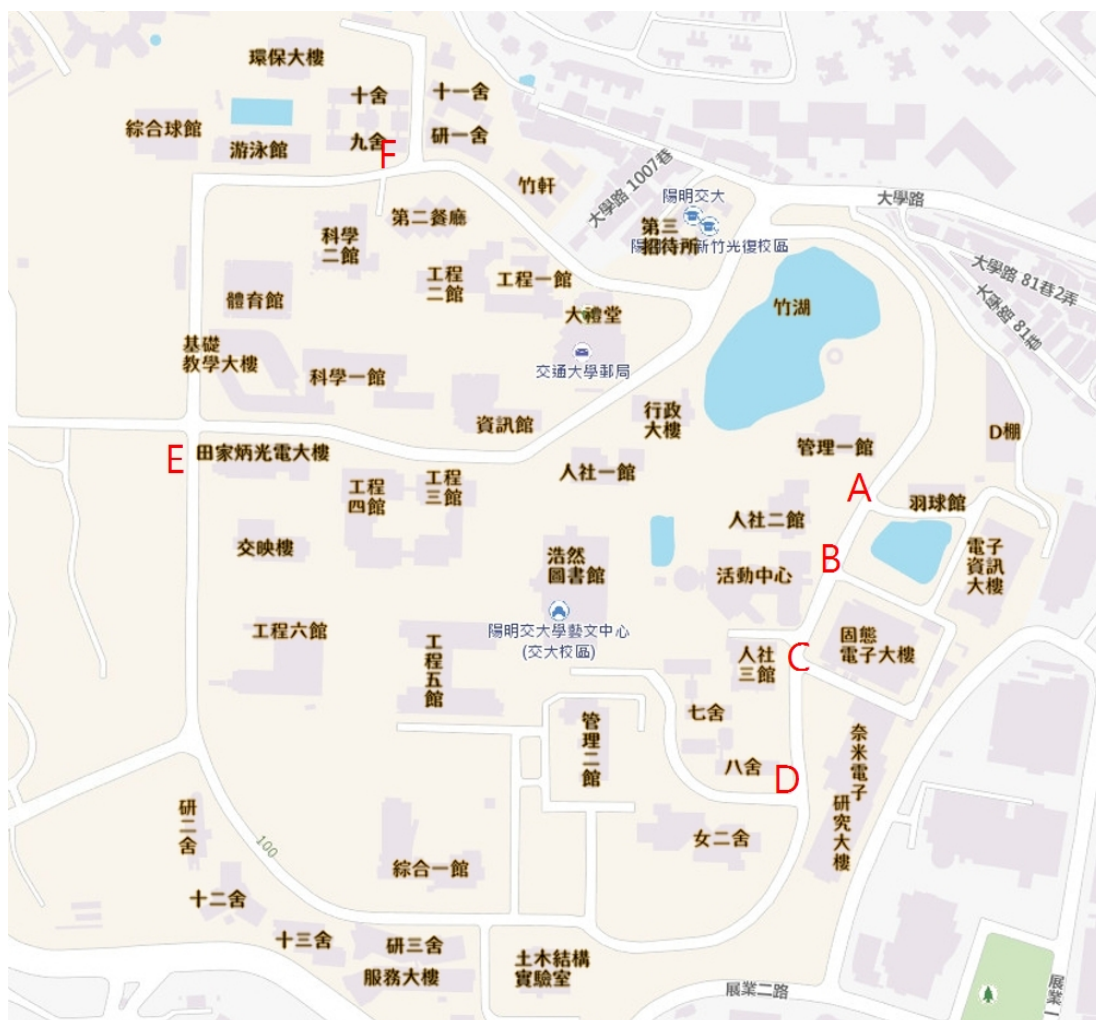
一、經盤點校園現行各出入口停車位設置，約有 7 處需檢討改善，其分佈圖如下：

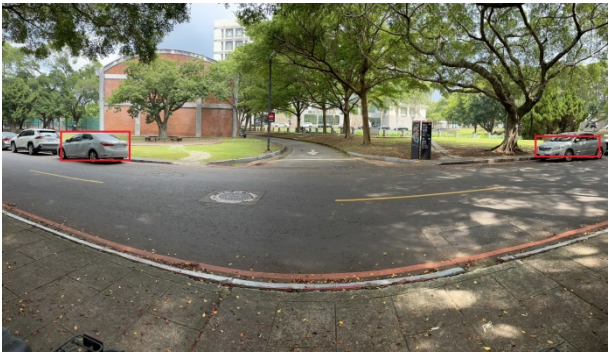
| 停車格位置 | 現況相片 | 改善說明 |
|---|---|---|
| A、電資中心與環校道路出口處 | | 出口兩側各取消 1 格。 |

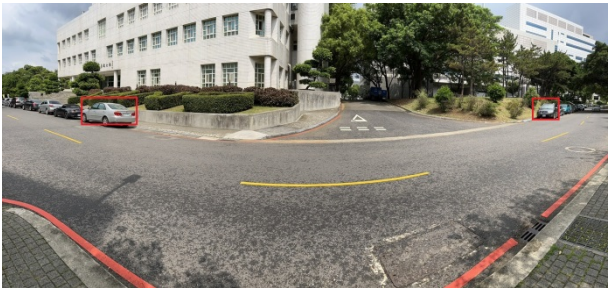
| 停車格位置 | 現況相片 | 改善說明 |
|---|---|---|
| C、固態電子大樓與環校道路出入口處 | | 出入口兩側各取消 1 格。 |

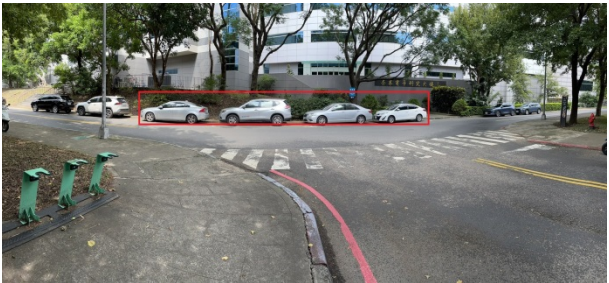
| 停車格位置 | 現況相片 | 改善說明 |
|---|---|---|
| D-1、女二舍路段與環校道路出入口處 | | 為維良好的行車視線，擬刪除對面路邊停車格 4 格。 |

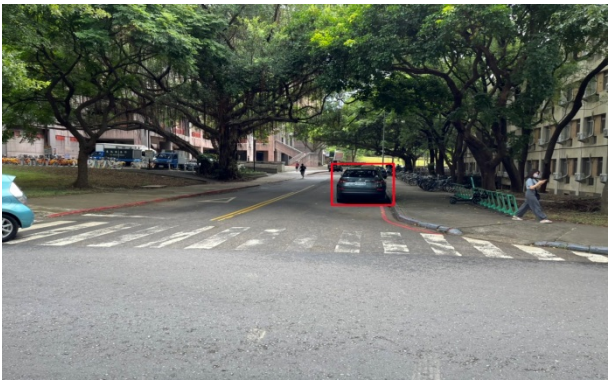
| 停車格位置 | 現況相片 | 改善說明 |
|---|---|---|
| D-2、女二舍路段與環校道路出入口處 | | 女二舍路段因受道路寬度限制，為維停車安全，建議將第 1 格停車位刪除。 |

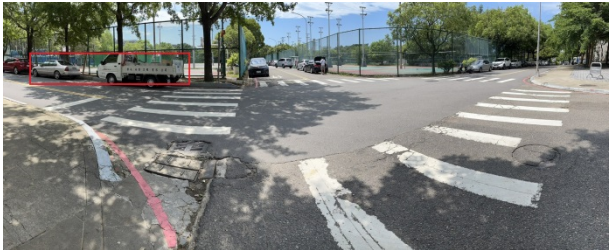
| 停車格位置 | 現況相片 | 改善說明 |
|---|---|---|
| E、田家炳大樓與排球場間十字路口 | | 考量轉彎車輛行車安全，建議將第 1 格停車位刪除。 |

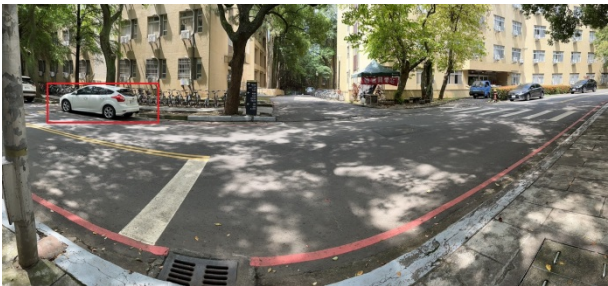
| 停車格位置 | 現況相片 | 改善說明 |
|---|---|---|
| F、九舍、十舍十字出入口 | | 出入口左側取消 1 格。 |

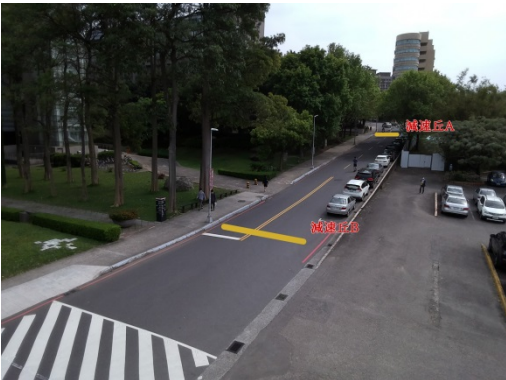
(2)預計設置方式：設置 2 個減速墊。A 點位於南大門轉往工六方向下坡起點處，讓車輛於下坡前先行減速；B 點位於下坡終點亦為停車場出口附近，促使車輛在下坡過程亦能降速，並於人行穿越道前再行減速，促進行人安全。

| 設置地點 | 現況相片 | 設置原則說明 |
|---|---|---|
| <p>序號：10+11</p> <p>工程六館前路段<br/>(路段全景)</p> | | <p>一、(二)</p> <p>車速可能過快，<br/>致行人有安全疑慮處所。</p> |

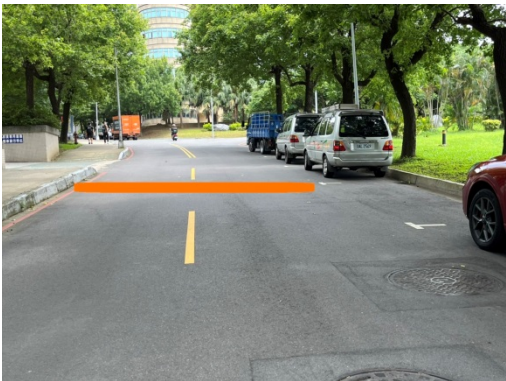
| 設置地點 | 現況相片 | 設置原則說明 |
|---|---|---|
| <p>序號：10</p> <p>工程六館前路段<br/>(A 點-路段起點)</p> | | |

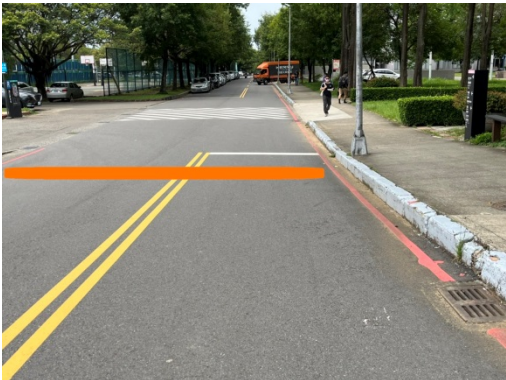
| 設置地點 | 現況相片 | 設置原則說明 |
|---|---|---|
| <p>序號：11</p> <p>工程六館前路段<br/>(B 點-路段終點)</p> | | |

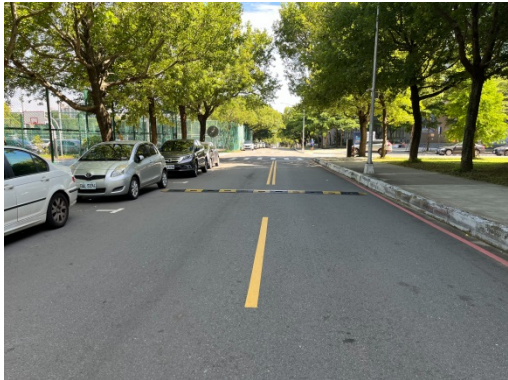
| 設置地點 | 現況相片 | 調整說明 |
|---|---|---|
| 舊序號：5<br>田家炳、交映樓<br>前路段 | | 為主幹道與支幹道交會鄰近處，為提醒作用居多。以行車駕駛行為而言，鄰近路口車輛均會減速慢行，故應可酌情刪除。 |

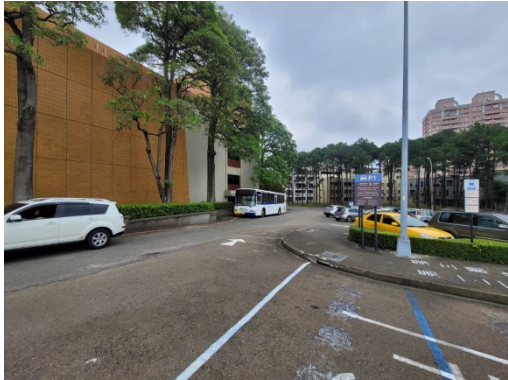
| 設置地點 | 現況相片 | 調整說明 |
|---|---|---|
| 舊序號：12<br>大禮堂旁停車場旁路段 | | 因無實質管制需求，擬刪除。 |

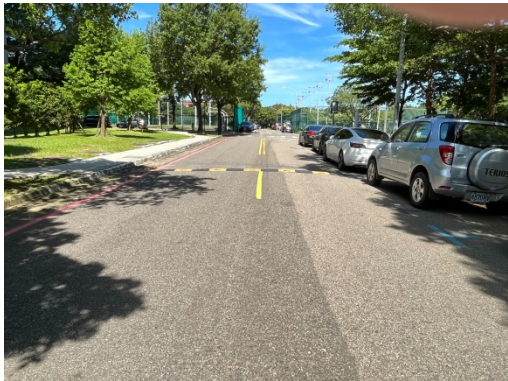
| 設置地點 | 現況相片 | 調整說明 |
|---|---|---|
| 舊序號：9<br>調整後序號：8<br>基礎大樓與田家炳間路段 | | 為主幹道與支幹道交會鄰近處，為提醒作用居多。設置太接近路口，擬向後移，以提早提醒用路人減速慢行。 |

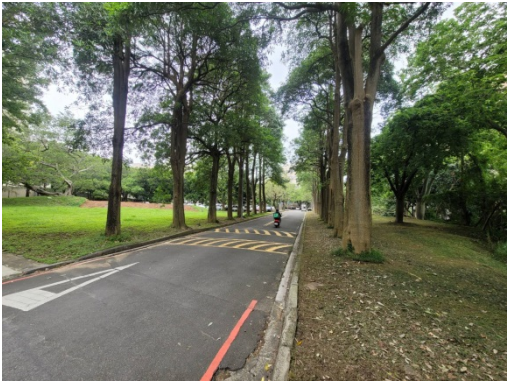
| 設置地點 | 現況相片 | 調整說明 |
|---|---|---|
| 舊序號：10+11<br>調整後序號：9<br>管理二館停車場出入口處 | | 配合現行校園減速墊型式，擬改設塑膠式減速墊。 |

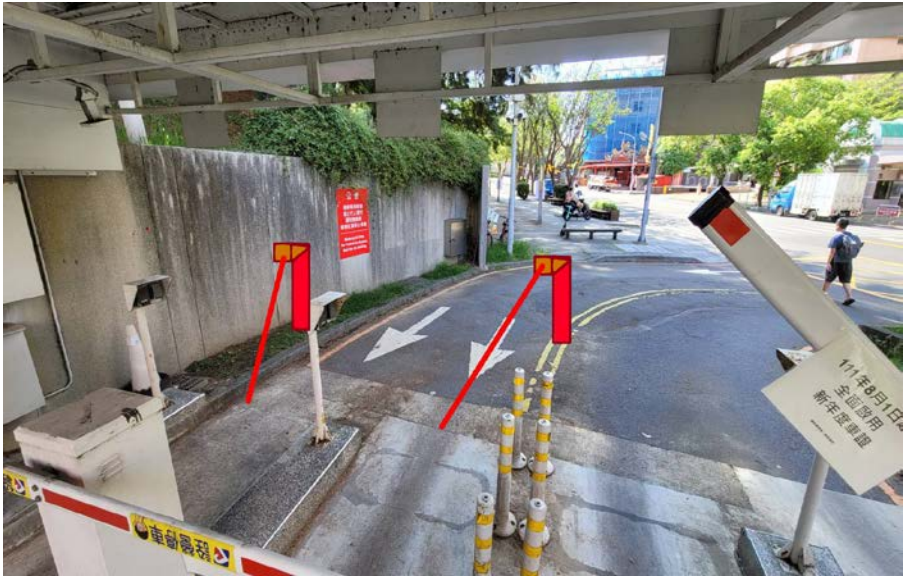
| 位置 | 現場設置示意圖 |
|---|---|
| 北大門進口 | A photograph of the North Gate entrance. Two red rectangular markers are placed on the asphalt road surface, pointing towards the entrance. Yellow and white striped bollards are positioned in front of the entrance. A white barrier arm is visible on the right side, with a sign that reads "111年8月1日 全面啟用 新停車場" (Full use of new parking lot from August 1, 2022). The entrance is under a concrete overpass. |

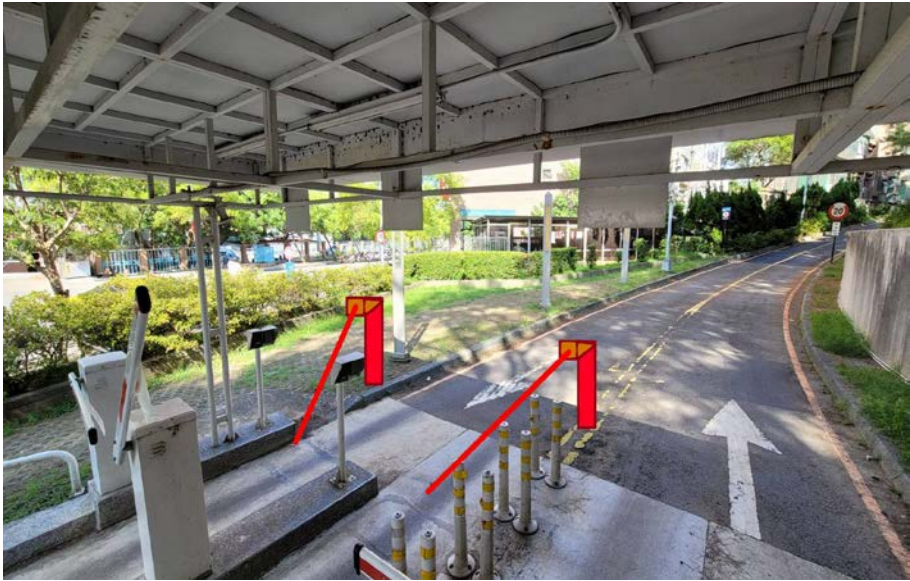
| 位置 | 現場設置示意圖 |
|---|---|
| 北大門出口 | A photograph of the North Gate exit. Two red rectangular markers are placed on the asphalt road surface, pointing towards the exit. Yellow and white striped bollards are positioned in front of the exit. A white barrier arm is visible on the left side. The exit is under a concrete overpass. |

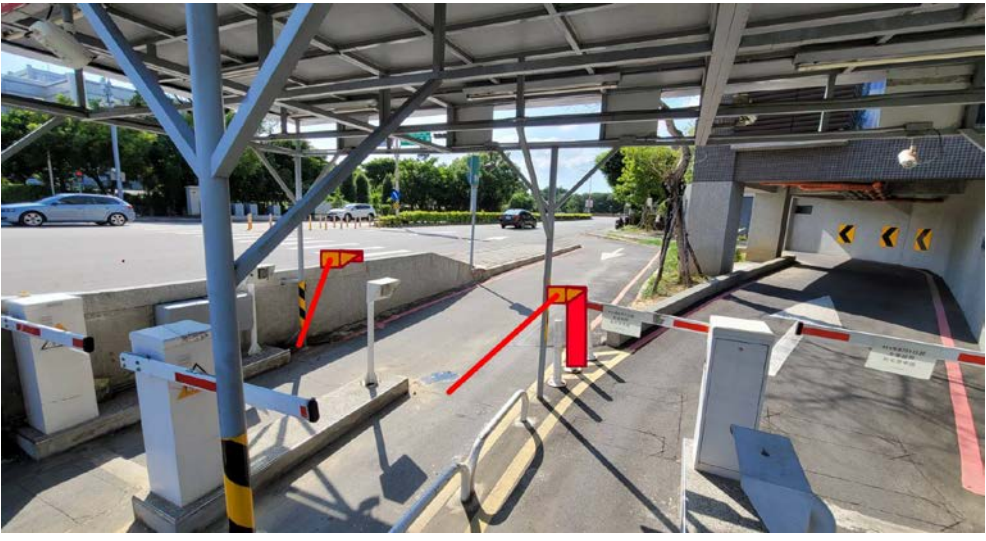
| 位置 | 現場設置示意圖 |
|---|---|
| 南大門進口 | A photograph showing the entrance barrier system at the South Gate. The scene is viewed from a low angle, looking down a paved road towards the entrance. On the left side of the road, there are several white barrier units with red and white striped arms. The arms are currently in the closed position, blocking the road. The road is flanked by concrete walls and has a yellow curb on the left. In the background, there are green trees and a clear blue sky. The overall structure is covered by a large, open-sided metal roof. |

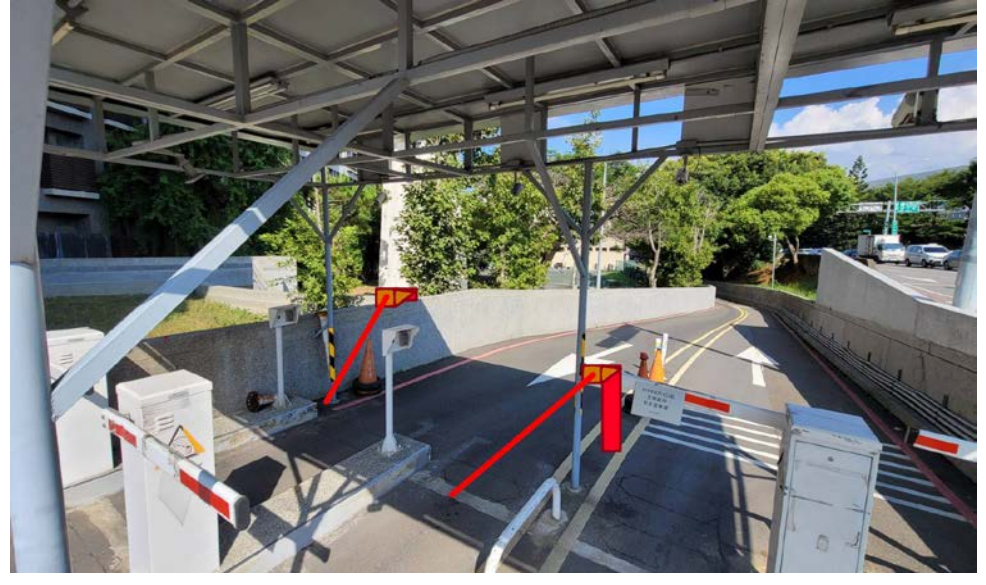
| 位置 | 現場設置示意圖 |
|---|---|
| 南大門出口 | A photograph showing the exit barrier system at the South Gate. The scene is viewed from a low angle, looking down a paved road towards the exit. On the right side of the road, there are several white barrier units with red and white striped arms. The arms are currently in the closed position, blocking the road. The road is flanked by concrete walls and has a yellow curb on the right. In the background, there are green trees and a clear blue sky. The overall structure is covered by a large, open-sided metal roof. |
